HIVER 2002

Propos de vol

Revue de Sécurité des vols des Forces canadiennes

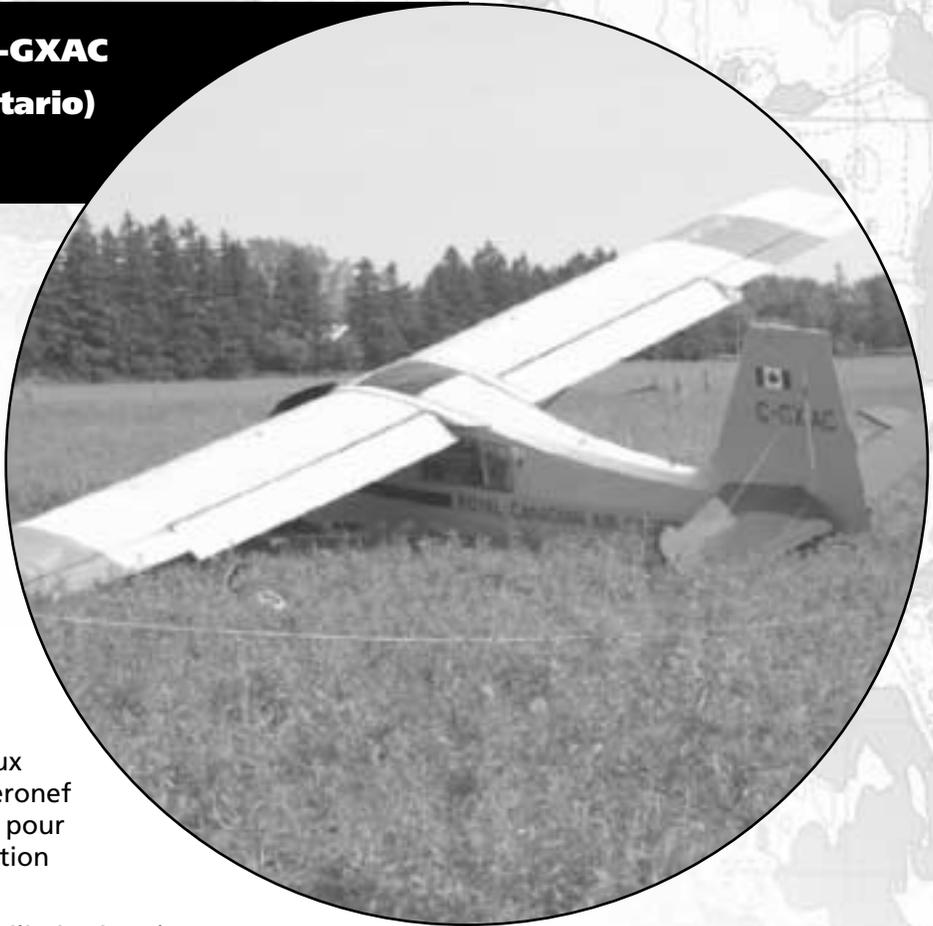
L'appareil a subi des dommages de catégorie B. La jambe de train s'est rompue au coude se trouvant près du fuselage. Le train principal gauche a d'abord pivoté vers le haut, heurté et fracturé le pare-brise, puis il a pivoté vers le bas et l'arrière avant de provoquer la rupture du revêtement de toile du fuselage ainsi que de la fenêtre latérale. Le train a ensuite été traîné le long de la piste par la conduite de frein en acier inoxydable et

il a causé de graves dommages au maître-cylindre de freinage gauche monté sur la pédale de direction gauche. Le saumon d'aile gauche a heurté la surface de la piste et il a endommagé la « pelle » (dispositif d'équilibrage aérodynamique pour l'aileron) et l'intrados du saumon d'aile. Après que l'appareil a eu quitté la piste, l'hélice a heurté le sol meuble à trois reprises, ce qui a eu pour effet de replier l'extrémité des deux pales.

L'enquête se concentre sur le mode de rupture du train d'atterrissage défaillant et sur la technique d'atterrissage qu'a utilisée le pilote. ♦

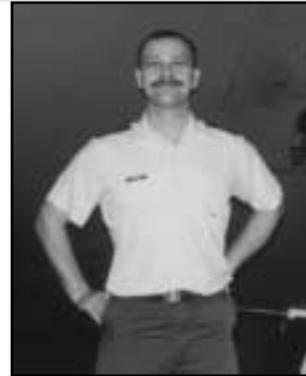
Le 8 avril 1997, on avait confié au caporal Paquet la tâche d'effectuer une vérification « B » avant vol sur les avions CC130319 et CC130320. Au cours de cette vérification, il a remarqué que certains boulons du dispositif de servocommande de la gouverne de direction semblaient être incorrectement montés. Certains boulons étaient montés la tête en haut et d'autres la tête en bas. Le manuel technique stipule bien que tous les boulons doivent être montés la tête en haut afin d'éviter d'endommager le bras par frottement.

Le caporal Paquet a pris l'initiative d'inspecter six appareils supplémentaires et il a constaté des anomalies semblables sur les six avions. Il a immédiatement informé son superviseur de ses découvertes et il a demandé l'autorisation de poursuivre son enquête. La suite de l'inspection lui a permis de déceler une autre anomalie sur deux biellettes de suspension de soupape de commande du dispositif de servocommande de la gouverne de direction. Non seulement les boulons n'étaient pas montés dans le sens indiqué dans l'ITFC, mais sur les biellettes de suspension de deux avions, les écrous de montage n'étaient pas munis de goupilles fendues. En examinant les pièces de rechange en réserve, le caporal Paquet a également découvert un troisième composant marqué en état de service qui présentait le même problème.

Sans goupille fendue, l'écrou crénelé aurait pu se desserrer en service et tomber, ce qui aurait libéré la biellette de suspension de la soupape de commande et causé une panne de gouverne de direction. À la suite de cette enquête on a ordonné une inspection spéciale de toute la flotte, ce qui a permis de découvrir et de corriger d'autres anomalies.

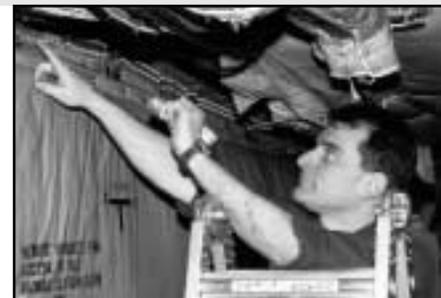
Le 18 juillet 2000, le caporal Cusson avait été chargé d'effectuer l'inspection périodique figurant sur la carte AF-82 de l'avion Hercules numéro 307. Alors qu'il inspectait la poutre-caisson centrale de la voilure, il a découvert que le produit d'étanchéité appliqué à cet endroit était fissuré et qu'il s'était décollé. Il a poursuivi son inspection en enlevant le produit d'étanchéité. Il a ainsi découvert deux criques importantes sur la cornière de fixation sous l'aile, tant du côté gauche que du côté droit. Il a alors demandé un contrôle non destructif pour confirmer la longueur des criques. Une d'elles était longue de six pouces, et l'autre, de deux pouces. On a alors procédé à l'inspection des avions numéros 306, 308 et 317, sur lesquels des criques de différentes tailles et longueurs ont été découvertes.

À la suite de cette inspection, le Directeur général de la gestion du programme d'équipement aérospatial (DGGPEA) et le personnel technique de l'entrepreneur ont recommandé que soit exécutée une inspection spéciale à l'échelle de la flotte. On a ainsi découvert de nombreuses criques sur les cornières au sein de la flotte. Le professionnalisme et la minutie du caporal Cusson ont permis de faire cette importante découverte. Sa diligence et sa volonté de poursuivre l'inspection pour y découvrir des dommages potentiels ont permis de contrer des dommages progressifs au sein de la flotte des CC130 Hercules. ♦

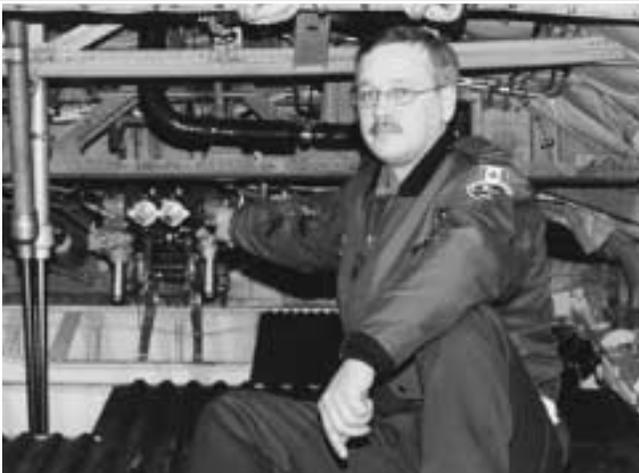
Le 17 mars 2000, le caporal Shewaga, un technicien aviation du 8^e Escadron de maintenance (Air), vérifiait une zone au-dessus de la rampe de soute d'un CC-130 Hercules lors d'une inspection de maintenance routinière. En faisant l'inspection du guignol et de la tige-poussoir de la servocommande de la gouverne de profondeur, il a découvert de légères éraflures sur la tige

poussoir. L'inspection de l'endroit a mené jusqu'à un faisceau de fils électriques situé tout près. À la suite d'une inspection approfondie, il a constaté qu'au moment où la gouverne de profondeur bougeait, le faisceau de fils frottait contre le guignol de la servocommande et la tige-poussoir. Le faisceau inspecté faisait partie du système de pilotage automatique.

Même si la gaine des fils n'était pas complètement usée par frottement, il y avait un risque que se produise un grave incident menaçant la sécurité des vols. L'emplacement de ce câblage a compliqué l'inspection du caporal Shewaga, ce qui a rendu ses découvertes si dignes de mention. Une vérification rapide de tous les avions Hercules de l'escadre soumis au programme de modernisation de l'avionique (PMA) a démontré que le problème était présent sur la flotte entière des appareils et qu'un réacheminement du faisceau de fils était nécessaire pour éviter de futurs incidents.
